# EKSPERTYZA

**Nr 165 / 2007**

**OCENA MOŻLIWOŚCI NADBUDOWY O JEDNĄ  
KONDYGNACJĘ BUDYNKU PRZEDSZKOŁA NR 384  
PRZY UL. JANUSZA MEISSNERA 8B  
W WARSZAWIE**

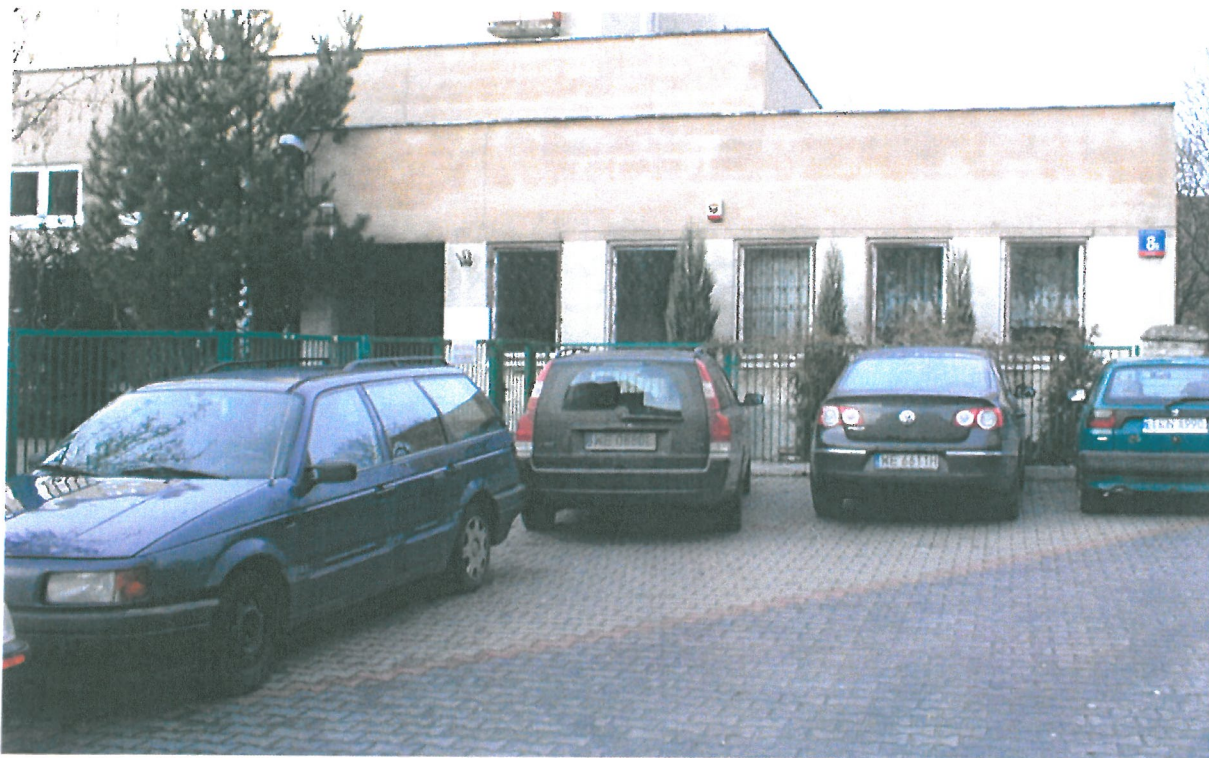
*fot. 1*

Przedszkole przy ulicy Meissnera 8 b. Widoczne są dwa poziomy stropu nad budynkiem.

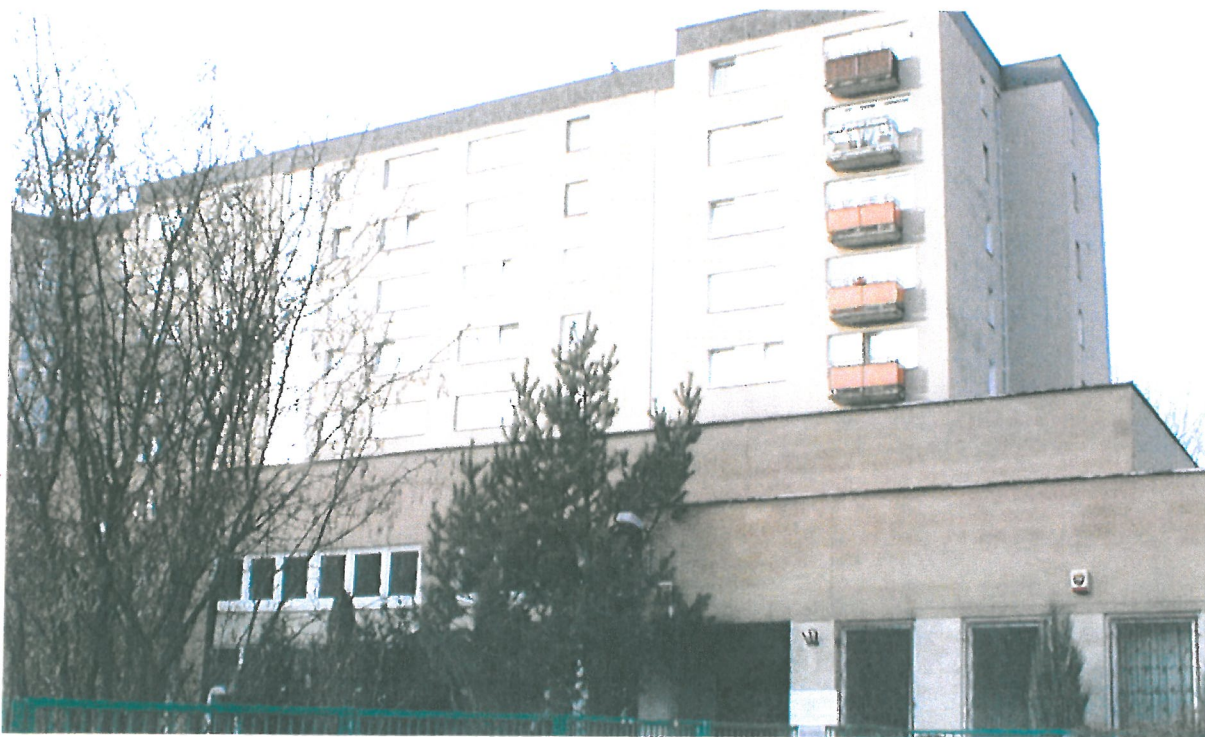
*fot. 2*

Przedszkole przy ulicy Meissnera 8 b. W głębi widoczny budynek mieszkalny, do którego przylega budynek przedszkola.

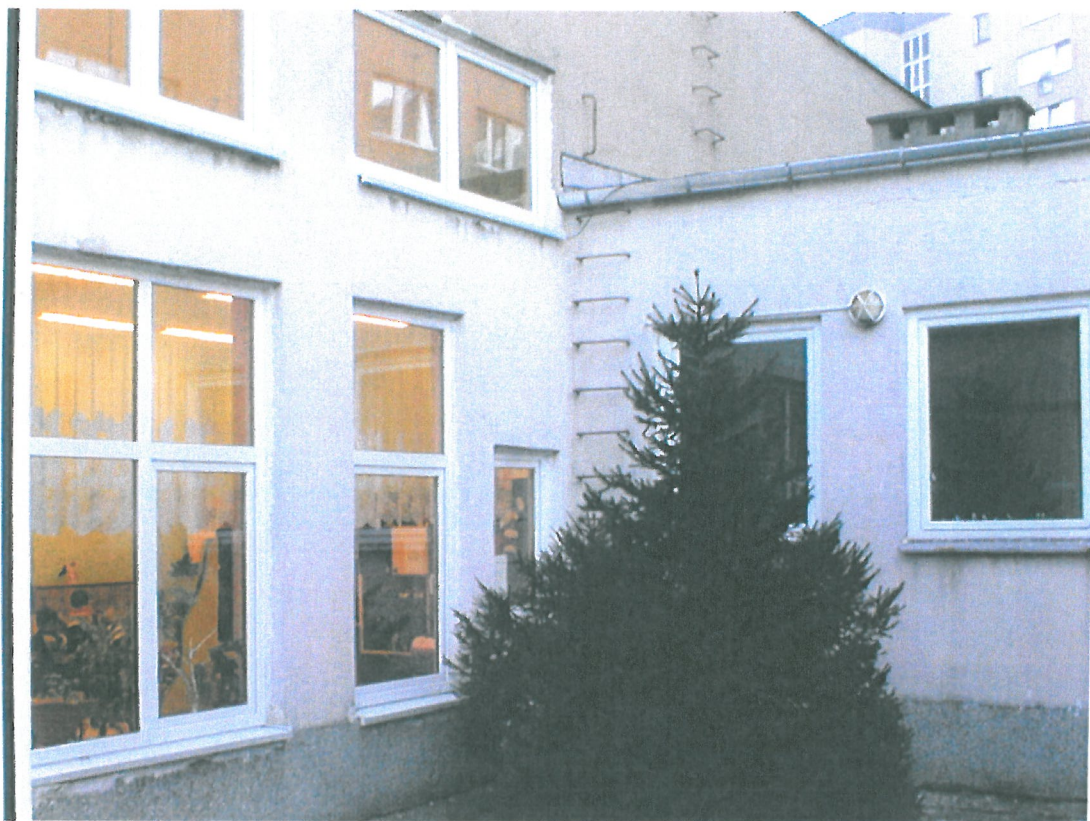
*fot. 3*

Wewnętrzne patio. Po lewej stronie widoczny jest prefabrykowany słup międzyokienny w wysokiej sali. Jest to słup dwuczęściowy o konstrukcji łączonej.

Rezultaty oględzin są zilustrowane na *fol. 3* i opisane w **zał. 1**. Wynika z nich potwierdzenie stanu opisanego w dokumentacji archiwalnej. Słupy nośne parteru wykonane są jako prefabrykowane elementy żelbetowe o wymiarach poprzecznych 35 x 35 cm i o wysokości równej wysokości kondygnacji. Przy pomocy detektora stali, stwierdzono istnienie prętów zbrojeniowych, w rozstawie zgodnym z dokumentacją archiwalną.

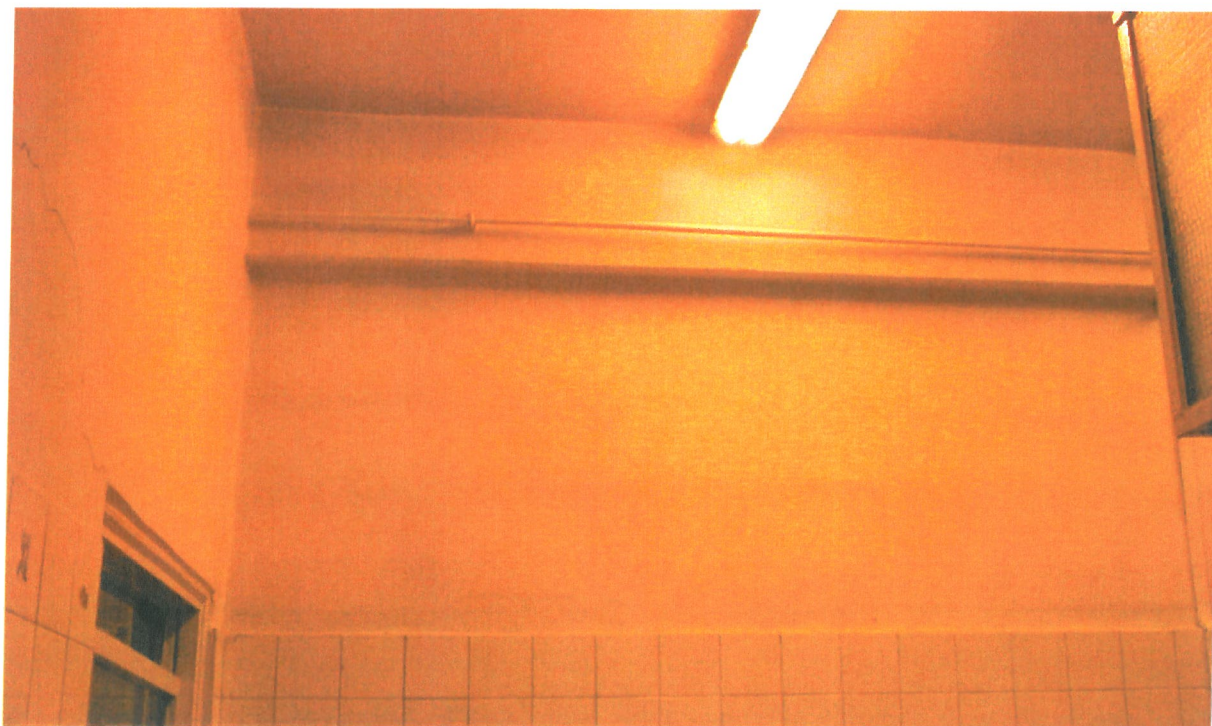
*fot. 4*

Pomieszczenie kuchni, ściana zewnętrzna. Widoczny podciąg prefabrykowany. Pod podciągami stoi ściana zewnętrzna o gr. 24 cm z gazobetonu. Na powierzchni ściany widoczne zaciemnienia tynku wzdłuż spoin muru spowodowane niedostateczną izolacyjnością zaprawy cementowej w spoinach.

Rezultaty oględzin są opisane i zilustrowane w **zał. 1** i na *fol. 4*. Wynika z nich potwierdzenie stanu opisanego w dokumentacji archiwalnej. Na powierzchni badanych podciągów nie stwierdzono żadnych oznak, które mogłyby świadczyć o ewentualnych uszkodzeniach tych elementów.

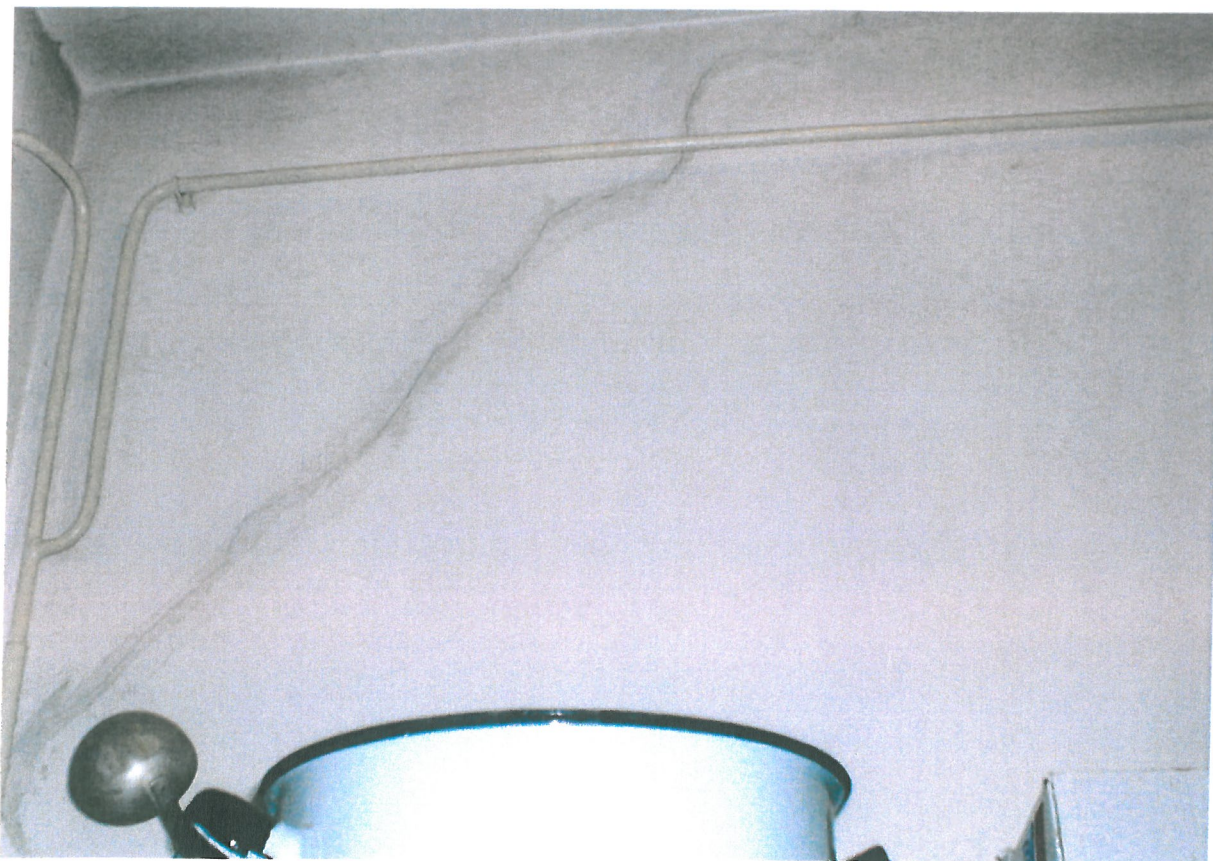
*fot. 6*

Z dokumentacji archiwalnej wynika, że ściany zewnętrzne i wewnętrzne wykonane są jako ściany wypełniające i usztywniające. Nie przenoszą one żadnych obciążeń od płyt ani od belek stropowych. W wielu miejscach, zarówno na powierzchni ścianach zewnętrznych jak i na ścianach wewnętrznych widoczne są liczne zarysowania (**zał. 2**) i (*fol. 5, 6, 7, 8*). Przyczyną ich powstania były

naprężenia w materiale tych ścian wywołane odkształceniami w geometrii konstrukcji nośnej budynku (płyty fundamentowej, słupów nośnych i podciągów), spowodowanych nierównomiernym osiadaniem gruntu pod płytą fundamentową.

Spękanie tynku na ścianie zewnętrznej. Jest to ściana zewnętrzna, pokazana od zewnętrznej strony na *fot. 11 i 12*.

Ze względu na istniejące i opisane wyżej zarysowania ścian wewnętrznych i zewnętrznych, wskazanym jest podjęcie obserwacji przedmiotowego budynku, w kierunku potwierdzenia zakończenia procesu osiadania fundamentów. Obserwacja budynku powinna polegać na podjęciu następujących działań:

- założenie na pęknięciach ścian szkielek kontrolnych i obserwacja tych szkielek
- założenie na słupach reperów i obserwacja geodezyjna tych reperów
- prowadzenie dziennika obserwacji szkielek kontrolnych i poziomych reperów.

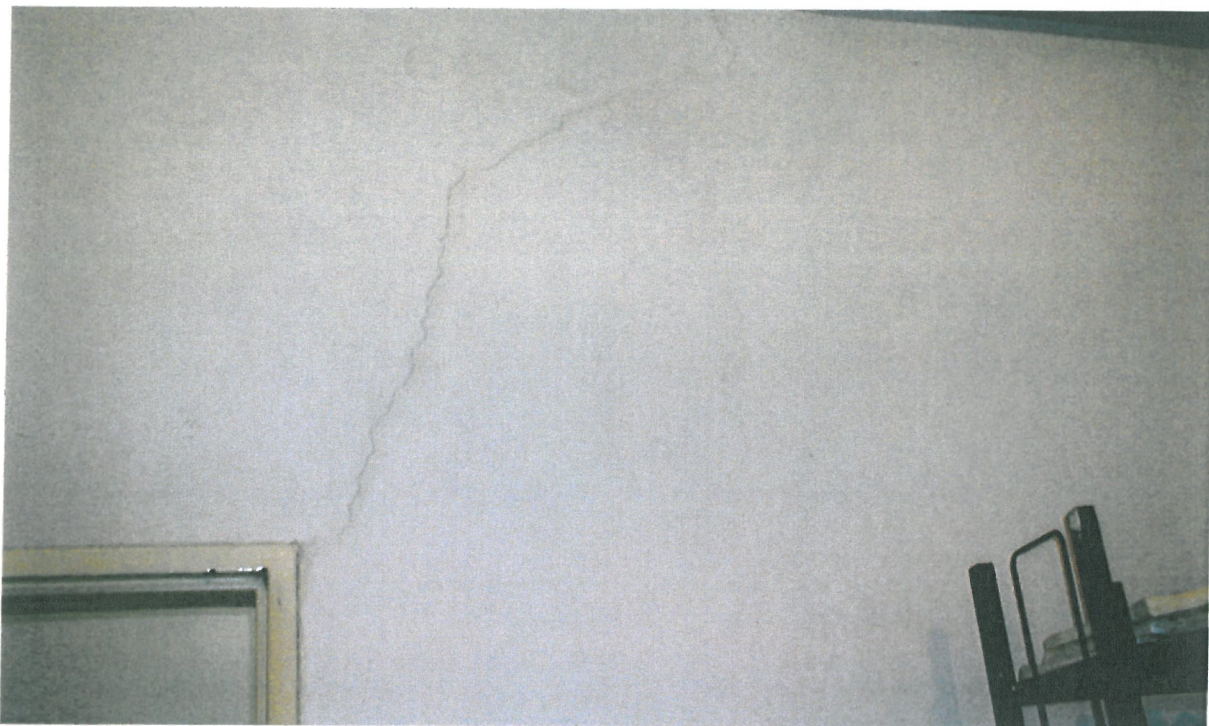
*fot. 7*

Spękanie tynku na ścianie wewnętrznej. Jest to ściana w pomieszczeniu zaplecza magazynowego kuchni. Widoczne powierzchnne reperacje spękań.

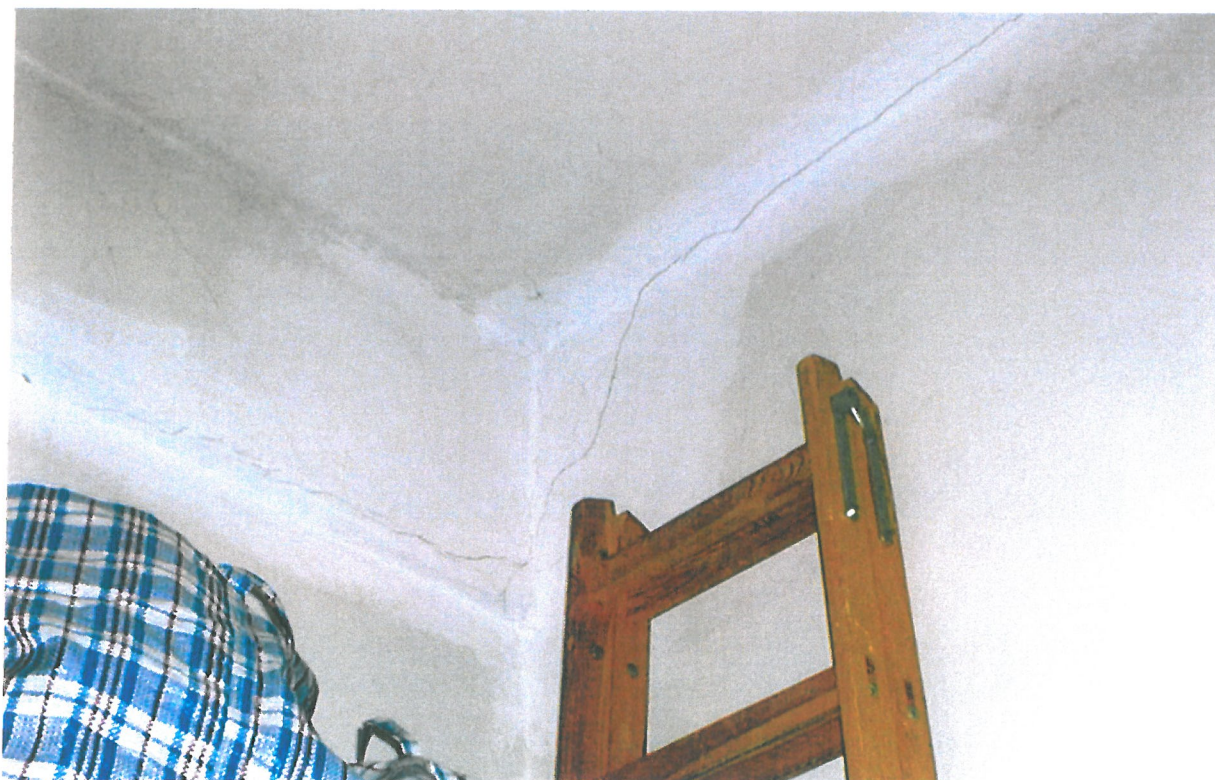
*fot. 8*

Spękanie tynku na ścianie wewnętrznej. Jest to ściana w pomieszczeniu schowka na zapleczu magazynowym w kuchni. Widoczne są spękania pomiędzy konstrukcją podciagu i ścianą wypełniającą pole pod podciągami.

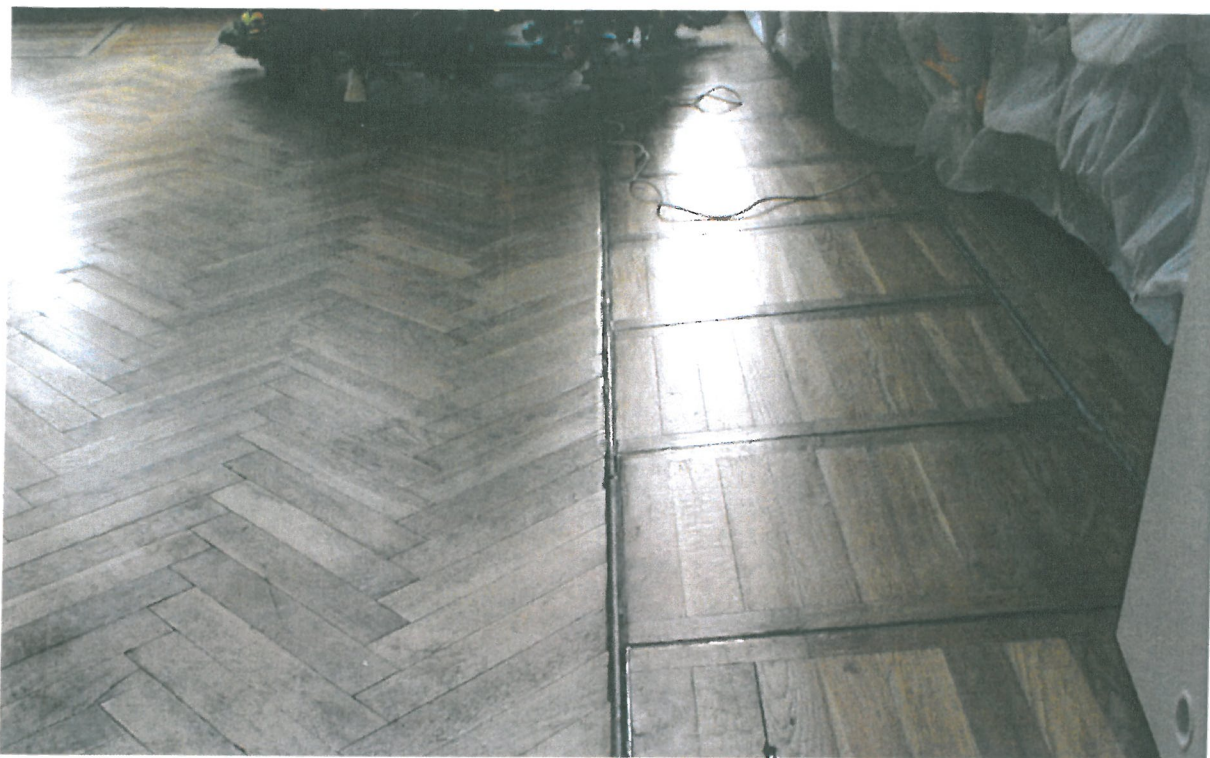
*fot. 9*

Zwraca uwagę specyficzny fakt osiadania części posadzek w salach oddziałów przedszkola (*zał. 3*) i (*fot. 9 – 10*). Po analizie opisanych obserwacji nasuwa się przypuszczenie, że pod posadzką, aż do wierzchu płyty fundamentowej zalega warstwa gruntu, który opisany był w wynikach badań gruntu (*zał. 7*), jako słabonośny spoisty i organiczny i który w stanie naturalnym zalegał jako warstwa wierzchnia. Jak podaje Z. Wiłun (*lit. poz. 3*), na str. 53, poz. 3.6.3, grunty spoiste charakteryzują się znaczną kurczliwością występującą przy ich wysychaniu. Grunt pod posadzką w salach przedszkolnych, zalega na wierzchu płyty fundamentowej, pomiędzy ścianami fundamentowymi i przez cały okres eksploatacji budynku, ulega

wysychaniu. Jest to proces powolny ale ciągły. W rezultacie zamknięcia tej masy gruntowej w swego rodzaju skrzyni, nastąpiło stopniowe obniżanie wilgotności i skurcz gruntu, a konsekwencji obniżenie poziomu podłoża pod posadzką i samej posadzki.

Posadzka drewniana na podłodze w sali zajęć przedszkolnych. Widoczna nachylenie części podłogi spowodowane nierównomiernym osiadaniem podłoża pod posadzką.

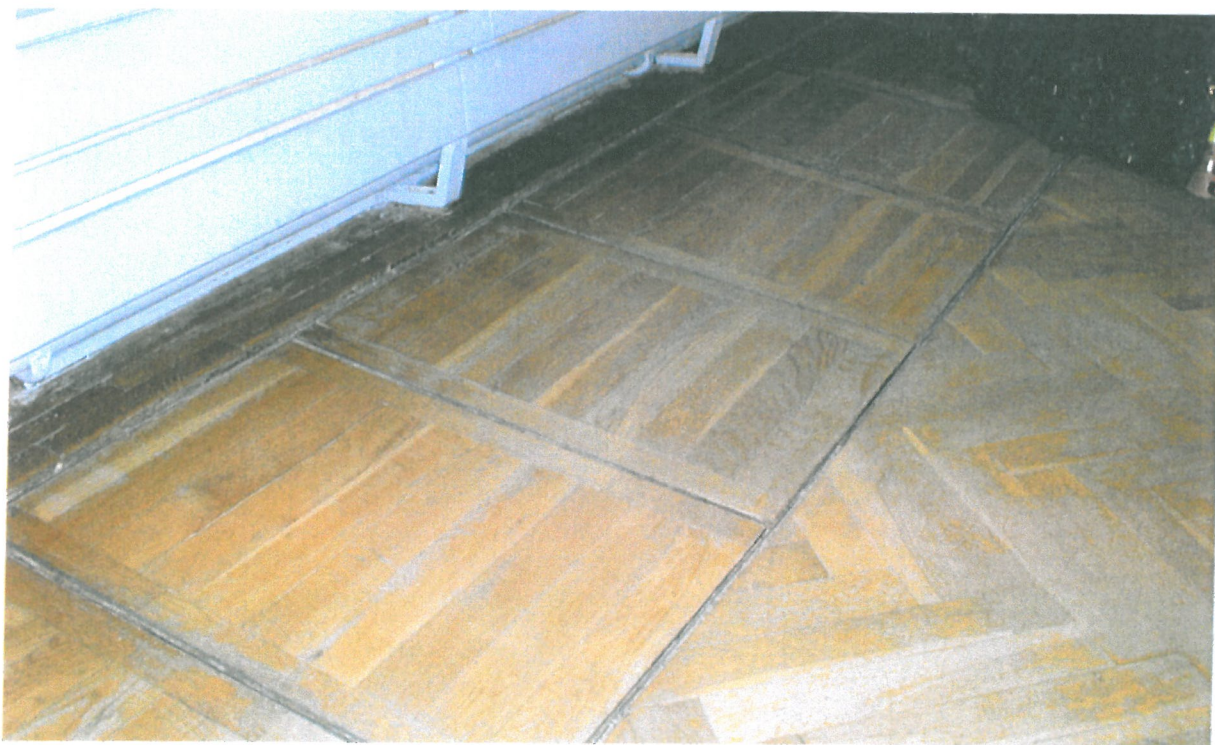
*fot. 10*

Posadzka drewniana na podłodze w sali zajęć przedszkolnych. Widoczna nachylenie części podłogi spowodowane nierównomiernym osiadaniem podłoża pod posadzką.

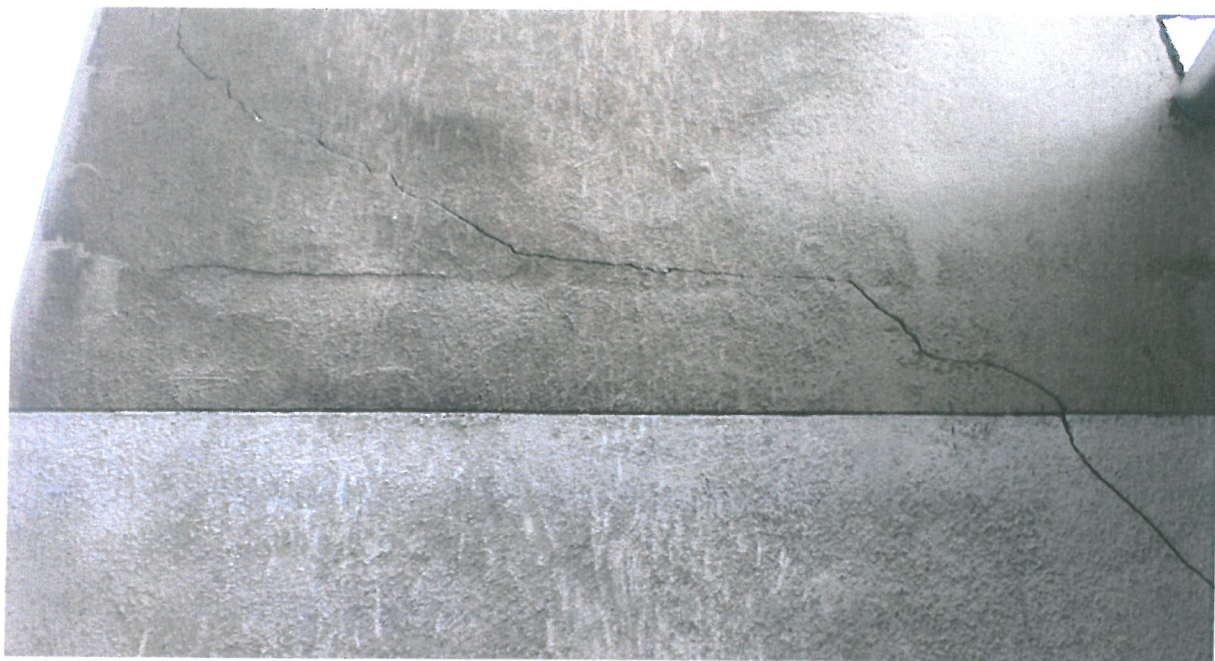
*fot. 11*

Dla oceny stanu technicznego fundamentu płytowego istotne są zarysowania widoczne na powierzchni ścian budynku (*fot. 5-8, i fot. 11-12*). Świadczą one o podatności płyty fundamentowej na odkształcenia powierzchniowe spowodowane nierównomiernym osiadaniem gruntu. To z kolei może być następstwem sposobu przygotowania podłoża gruntowego pod fundament, co zostało szczegółowo opisane w *zał. 7*. Ponadto, symptomatyczne są zarysowania ścian zewnętrznych sąsiedniego budynku pawilonu (*fot. 13, fot. 14*). Zarysowania te świadczą o wystąpieniu znacznych różnic osiadania gruntu pod fundamentami tego obiektu. Jak wynika z dokumentacji archiwalnej, zarówno przedmiotowy budynek przedszkola, jak i sąsiedni pawilon zajmowany przez lecznicę IZIS, posadowione są w analogiczny sposób, na płytach fundamentowych i w podobnym środowisku gruntowym.

Spękanie na zewnętrznej stronie ściany pokazanej od strony wewnętrznej na *fot. 6*. Wyraźne nachylenie rysy wskazuje na przyczynę spękania. Przyczyną było nadmierne osiadanie fundamentu pod narożnikiem ściany.

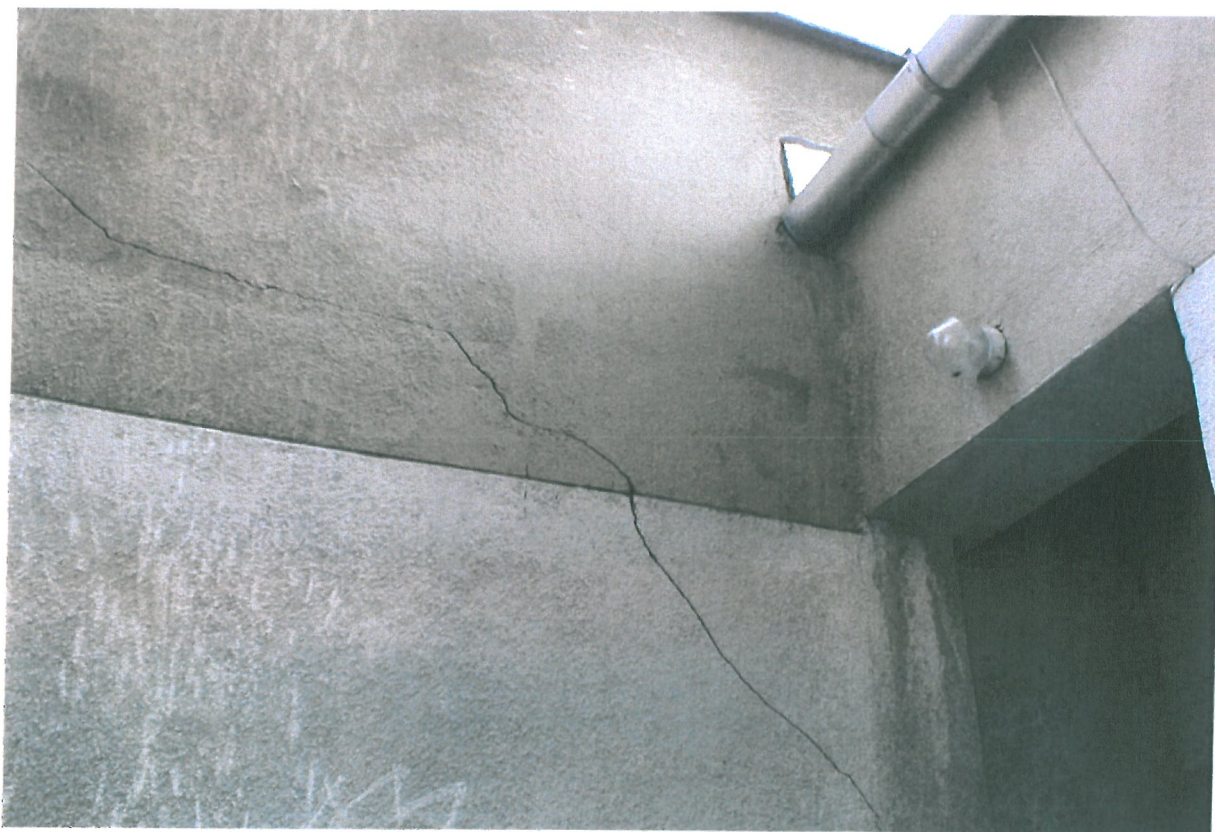
*fot. 12*

Spękanie na zewnętrznej stronie ściany pokazanej od strony wewnętrznej na *fot. 6*. Wyraźne nachylenie rysy wskazuje na przyczynę spękania. Przyczyną było nadmierne osiadanie fundamentu pod narożnikiem ściany.

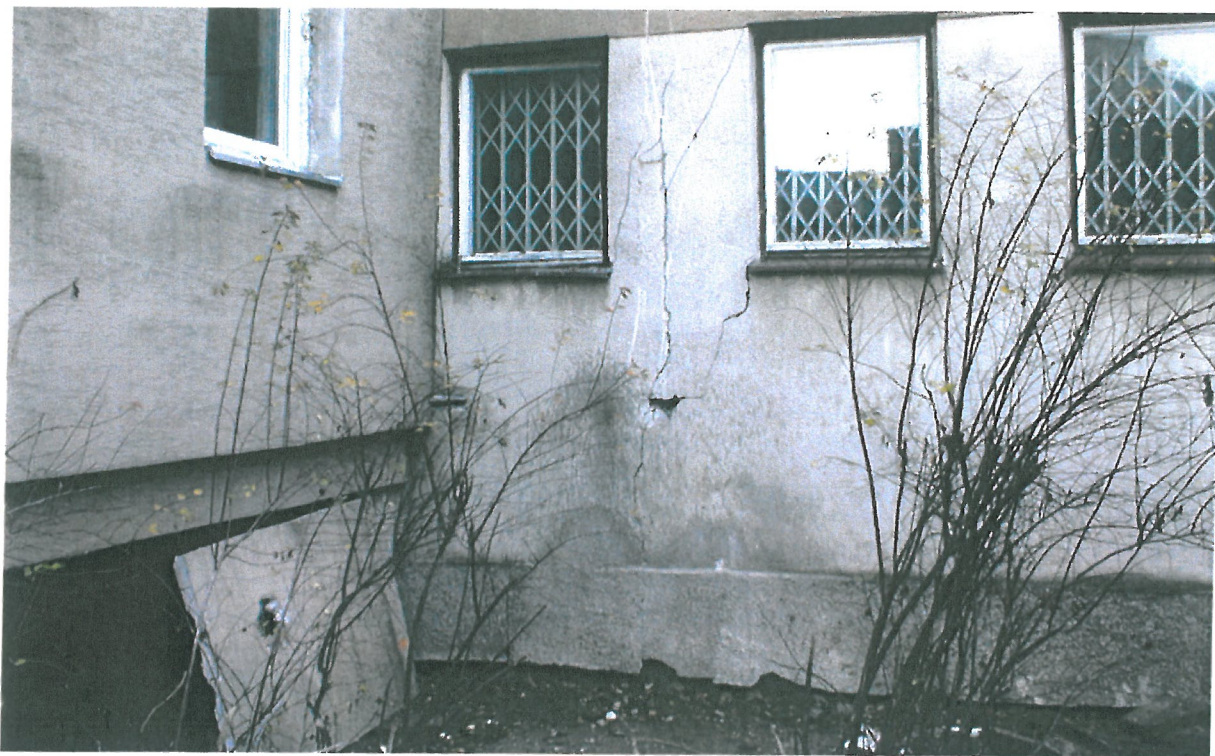
*fol. 13*

Spękanie na zewnętrznej stronie ściany należącej do sąsiedniego pawilonu. Rodzaj spękania wskazuje na przyczynę, którą było nierównomierne osiadanie fundamentu pod częścią ściany.

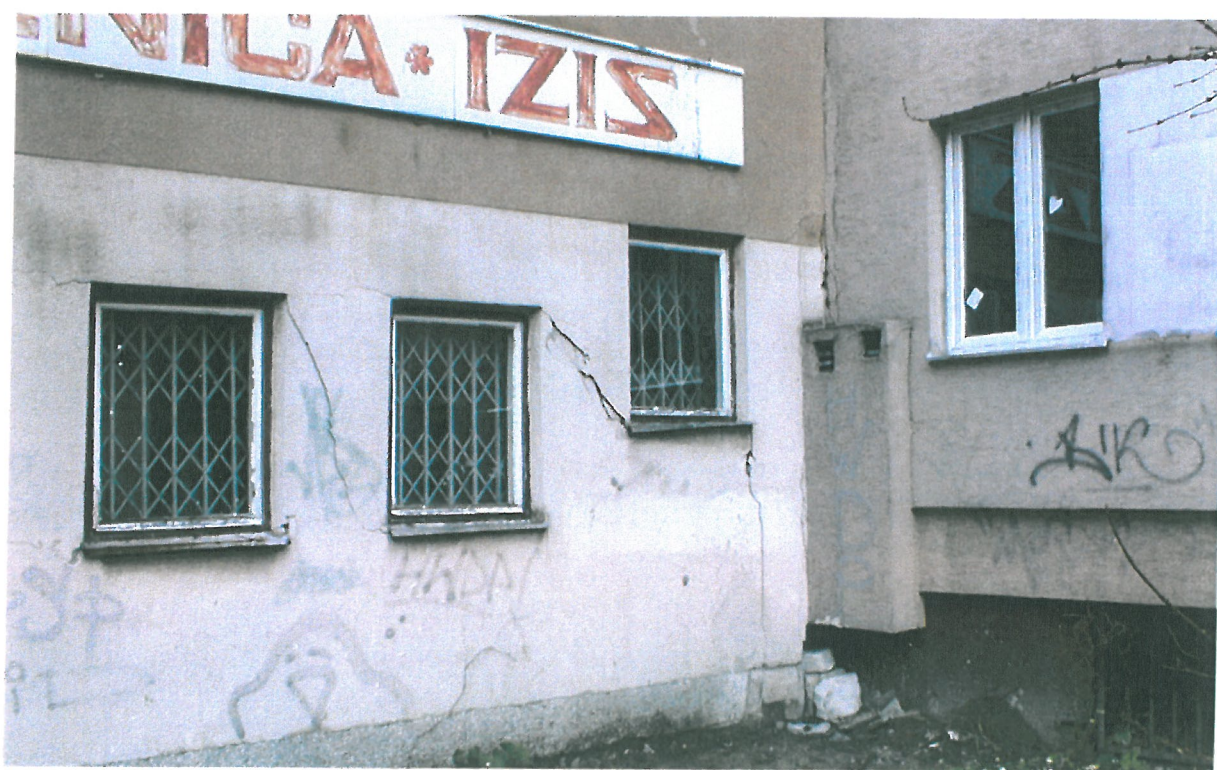
*fol. 14*

Spękanie na zewnętrznej stronie ściany należącej do sąsiedniego pawilonu. Rodzaj spękania wskazuje na przyczynę, którą było nierównomierne osiadanie fundamentu pod częścią ściany.
