Jednostka projektowa: PRACOWNIA PROJEKTOWO-INWESTYCYJNA ALTA		
Zadanie	WYMIANA INST. ZIMNEJ, CIEPŁEJ WODY I PPOŻ. WRAZ Z REMONTEM SANITARIATÓW w ZS Nr 12 przy ul. Siennickiej w Warszawie		
Inwestor	Miasto Stołeczne Warszawa Dzielnica Praga Południe ul. Grochowska 274, 03-841 Warszawa		
Obiekt	Zespół Szkół nr 12 im. Olimpijczyków Polskich 04-395 Warszawa, ul. Siennicka 15, obręb 30406, dz. nr 57/1		
Tytuł rysunku	Instalacja wodociągowa – rzut piwnic		
Branża: SANITARNIA	Imię i nazwisko	Podpis	
Projektant	mgr inż. Elżbieta Żłobińska upr. nr MAZ/0351/POOS/14		
Sprawdzający	mgr inż. Agnieszka Brudnicka upr. nr MAZ/0176/PWOS/05		
Data	04-2015	Skala	1:100
		Nr rysunku	03

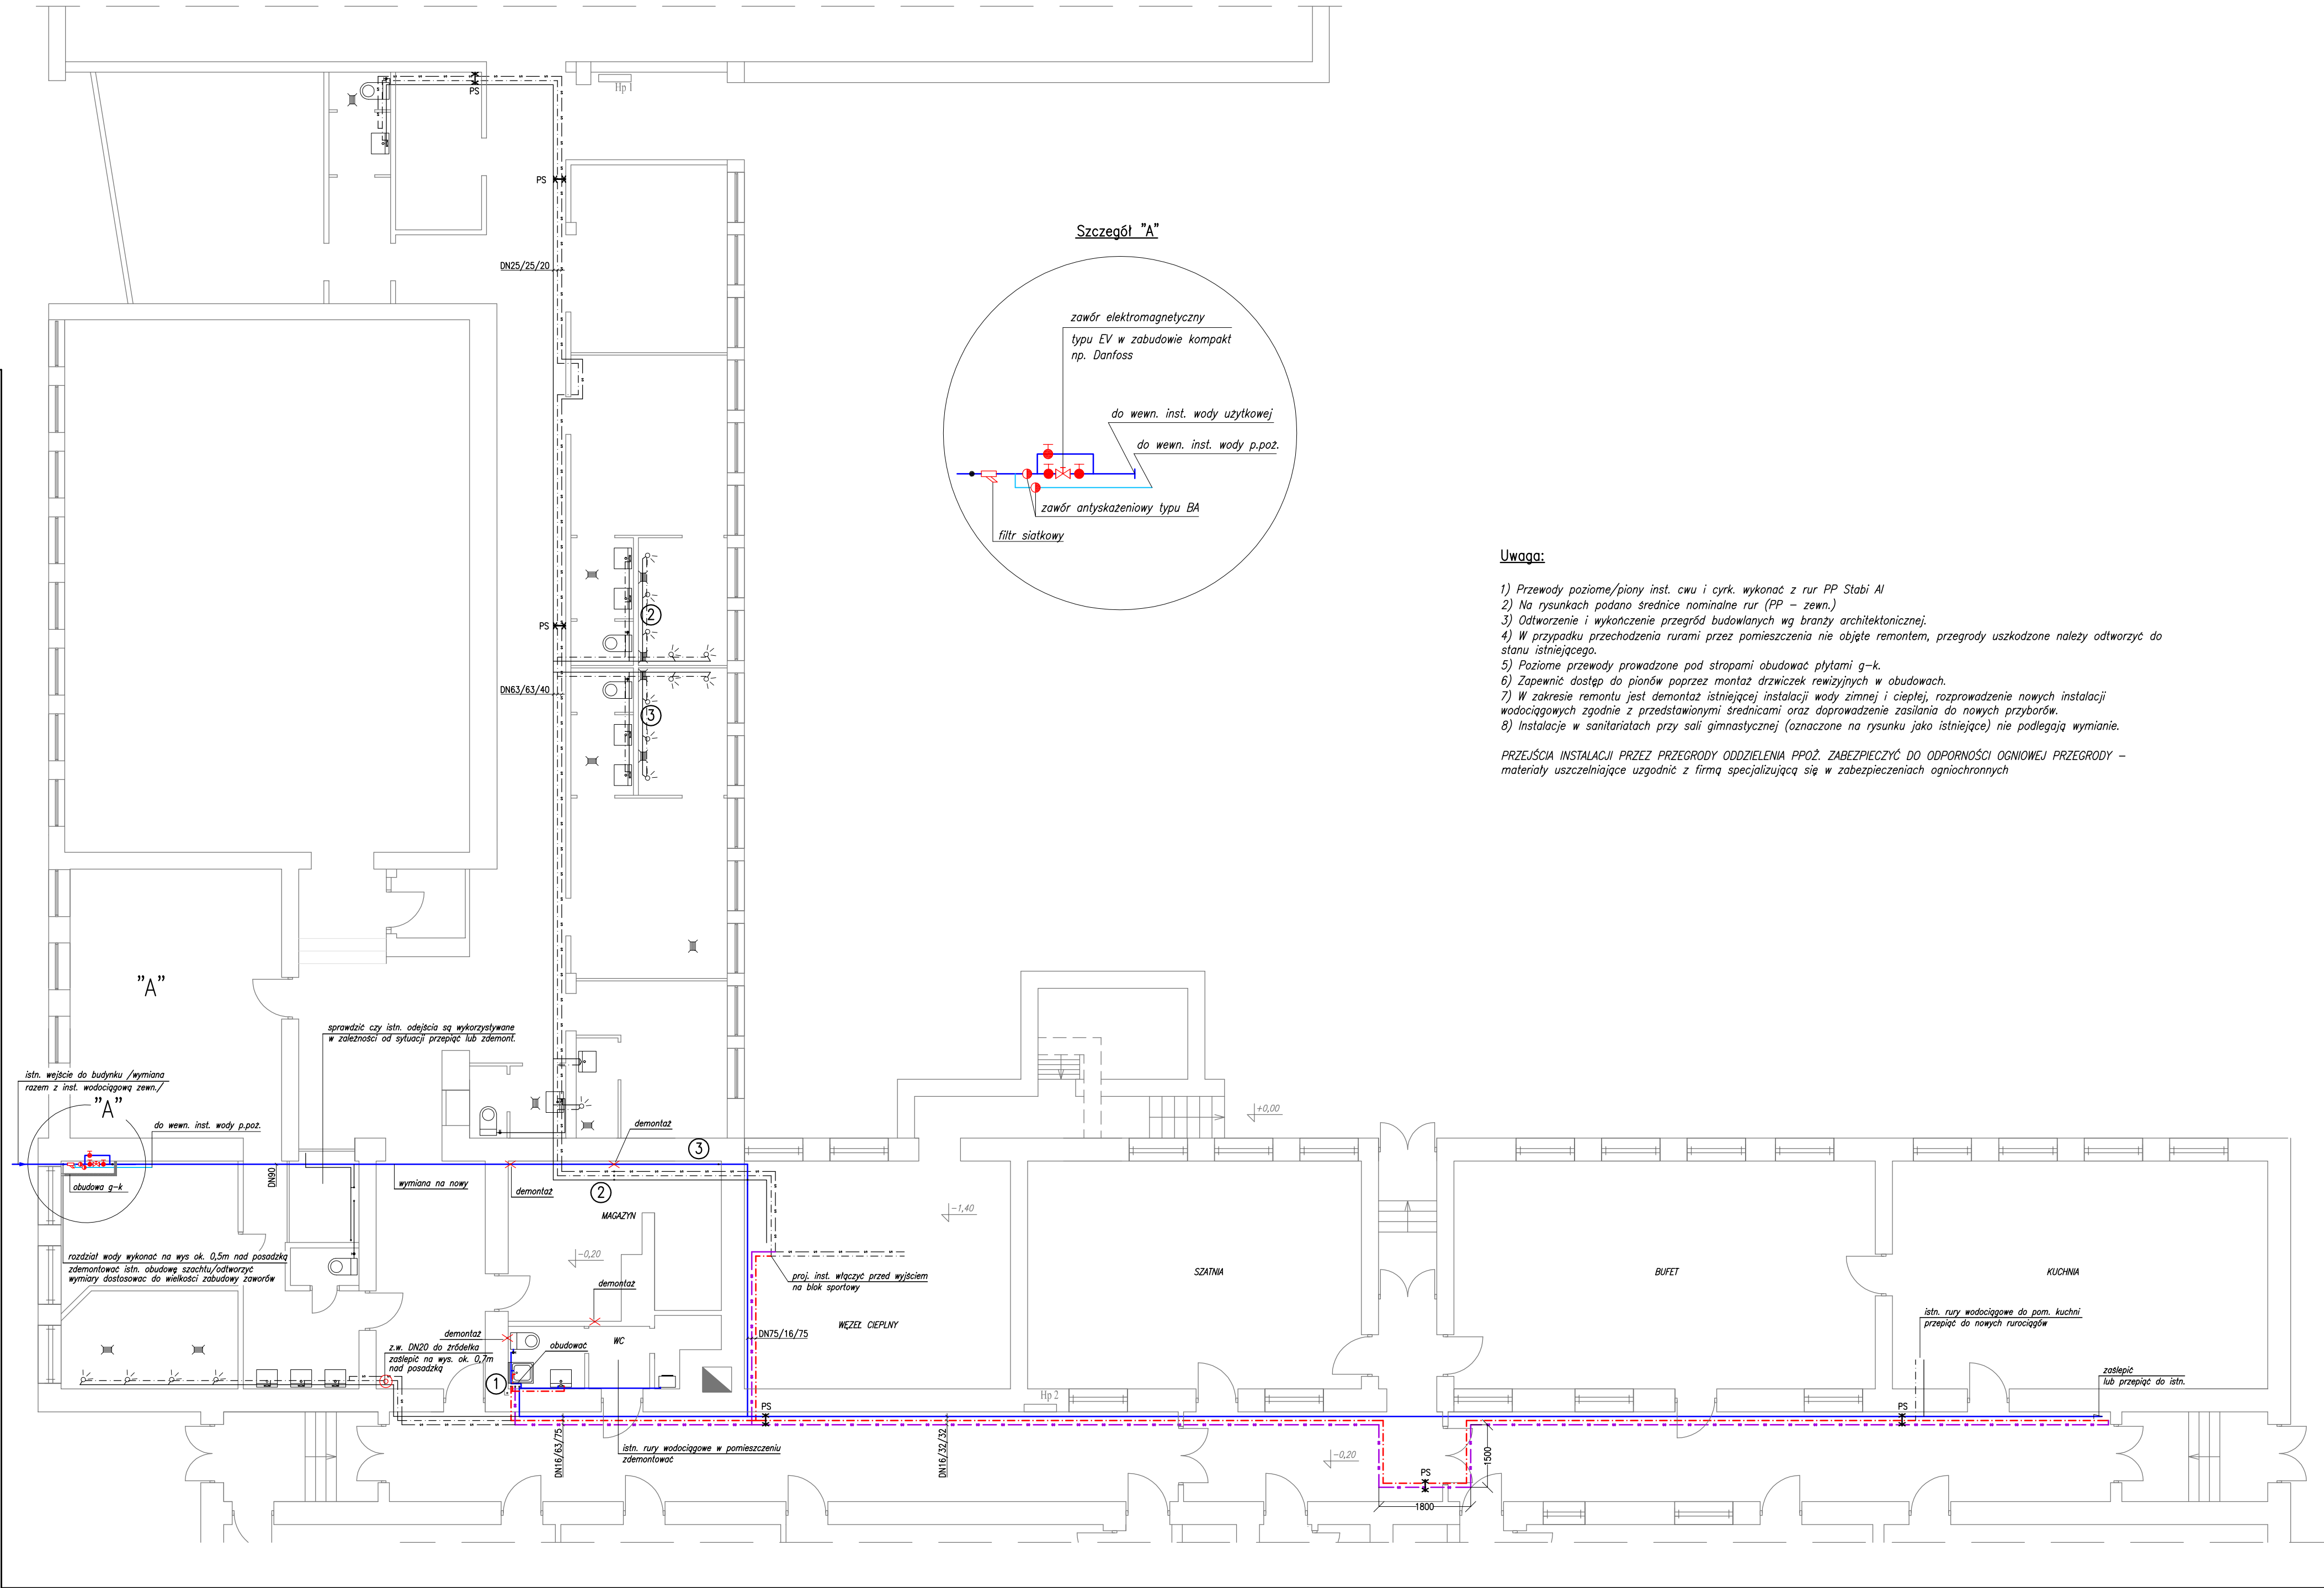
- 1) Przewody poziome/piony inst. cwu i cyrk. wykonać z rur PP Stabi Al
- 2) Na rysunkach podano średnice nominalne rur (PP – zewn.)
- 3) Odtworzenie i wykonanie przegród budowlanych wg branży architektonicznej.
- 4) W przypadku przechodzenia rurami przez pomieszczenia nie objęte remontem, przegrody uszkodzone należy odtworzyć do stanu istniejącego.
- 5) Poziome przewody prowadzone pod strypami obudować płytami g-k.
- 6) Zapewnić dostęp do pionów poprzez montaż drzwiczek rewizyjnych w obudowach.
- 7) W zakresie remontu jest demontaż istniejącej instalacji wody zimnej i ciepłej, rozprowadzenie nowych instalacji wodociągowych zgodnie z przedstawionymi średnicami oraz doprowadzenie zasilania do nowych przyborów.
- 8) Instalacje w sanitariatach przy sali gimnastycznej (oznaczone na rysunku jako istniejące) nie podlegają wymianie.

PRZEJŚCIA INSTALACJI PRZEZ PRZEGRODY ODDZIELENIA PPOŻ. ZABEZPIECZYĆ DO ODPORNOŚCI OGNIOWEJ PRZEGRODY – materiały uszczelniające uzgodnić z firmą specjalizującą się w zabezpieczeniach ogniochronnych
